NOTAT

Prosjekt Finnlandsneset geoteknisk vurdering og miljø	Prosjektnummer 10234538	Prosjektleder Margrete Breivik Dahl
Distribusjon	Firma	Navn
Til	Finnlandsnes Eiendom AS	Marit A Espenes
Utarbeidet av Karin Bergbjørn	Kontrollert av Thomas Bogholm Nystad	
Signatur   Karin Bergbjørn	Signatur   Thomas Bogholm Nystad	Signatur

Dato
27.03.2023

10234538- Utvidelse sjø Finnlandsnes

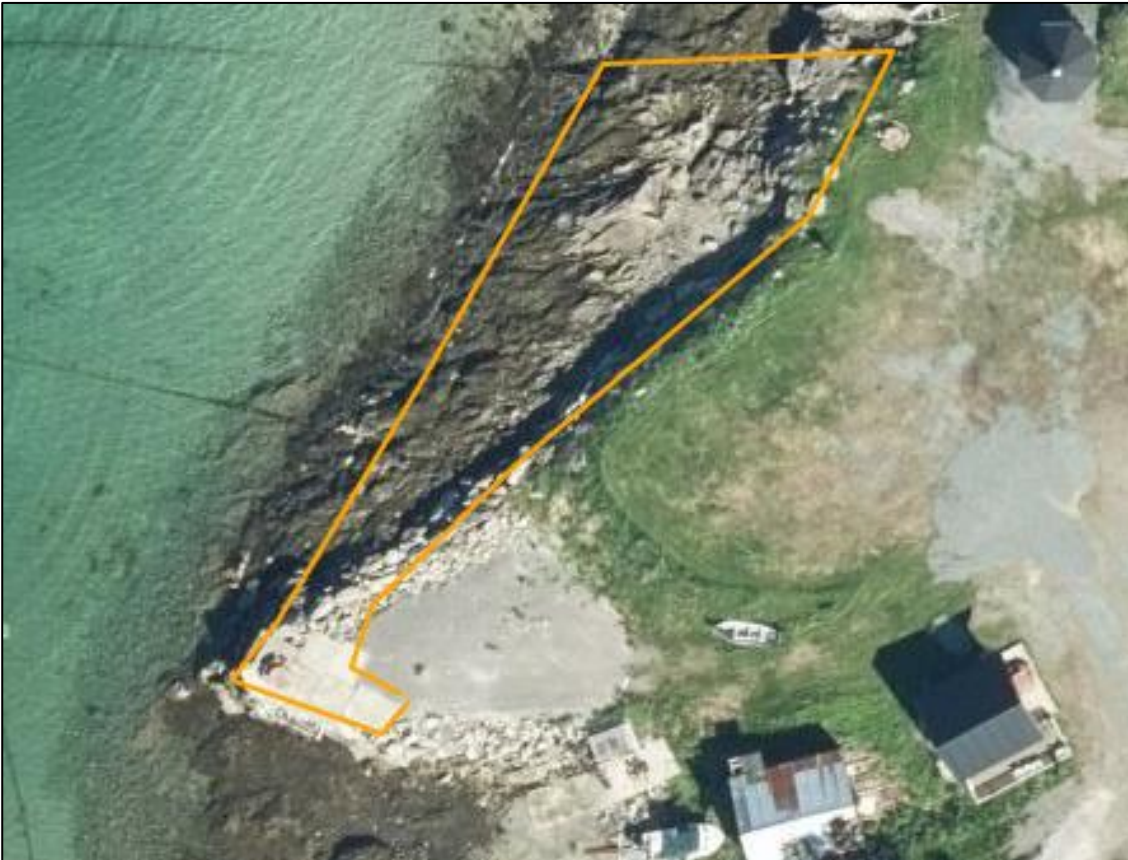
Det ligger en eksisterende fylling lengst sør i dette området. Fyllingen er plastret med stein av god størrelse, og det ligger et betongdekke på toppen på deler av arealet. Resterende areal er dekket med asfalt. Mot nord stiger terrenget slakt, og overflaten består av gress (Figur 3). Også her er det store steiner ut mot havet som sannsynligvis er tilført. Nedenfor dagens strandkant er det berggrunn som stikker opp, til dels over normalt tidevann. Berggrunnen i området er glimmergneiss og er delvis oppsprukket og erodert [1].

Figur 3 Areal som ønskes dekt av terrasserbord markert i oransje omriss

For å utnytte arealet best mulig, og unngå omfattende erosjonssikring anbefales det å bygge ut terrassen som bryggedekke på påler, som fundamenteres på berggrunn med betongfundament. Beroende på om terrassen skal tåle vekten av kun mennesker, eller om det skal bygges bygg oppå eller tåle bilvekt, vil fundamenteringen og størrelsen på pålene og fundamentene variere. Dette må prosjekteres når endelig bruksområde er besluttet.

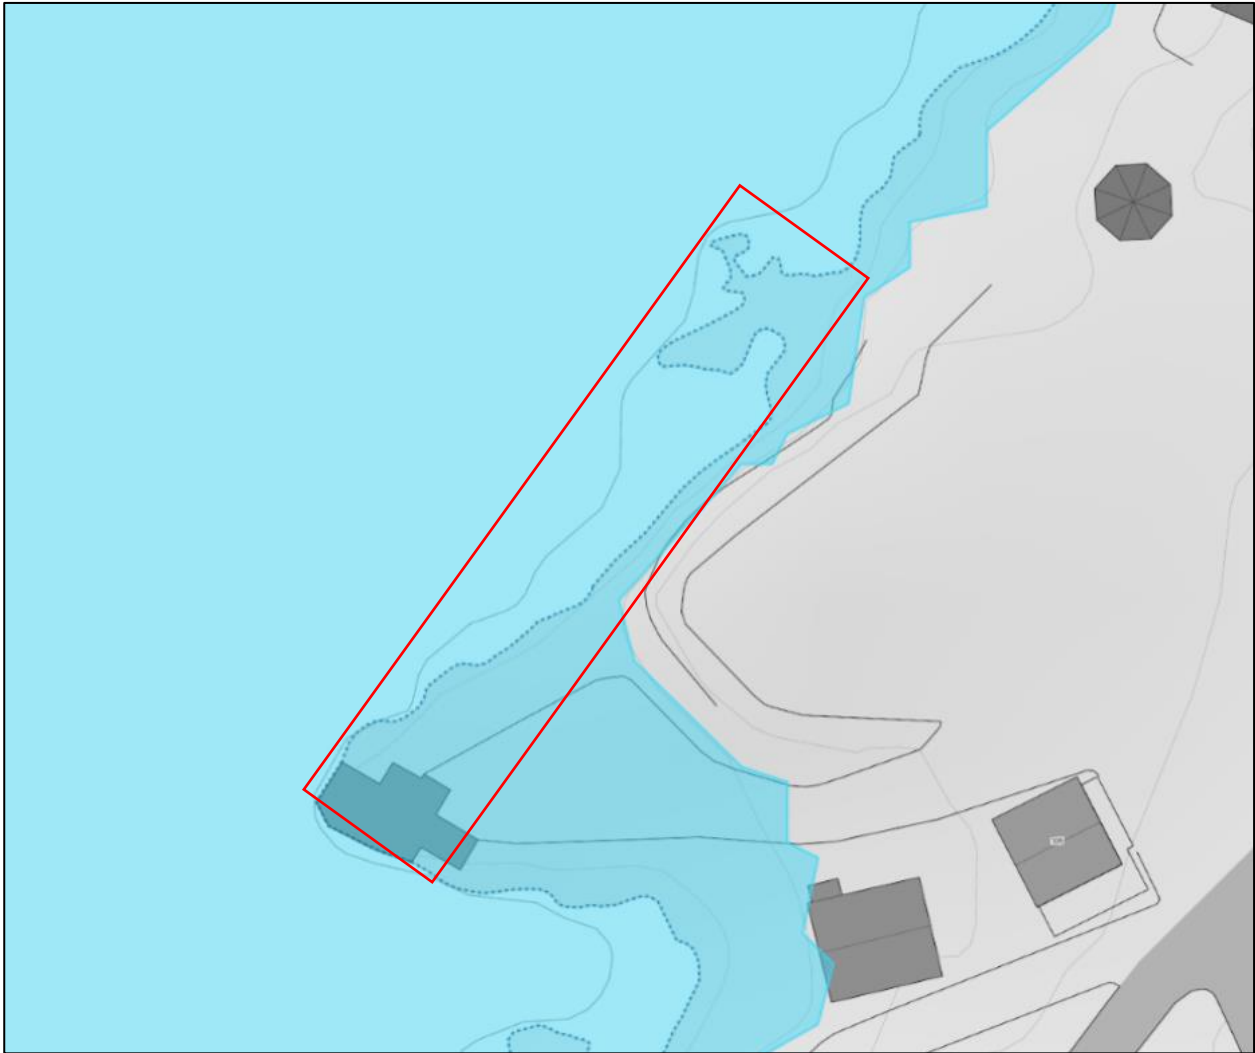
Utbygging i strandssonen må ta hensyn til stormflo iht. TEK17 §7-2 [2], der et terrassebygg vil være i sikkerhetsklasse F1, og kan ikke ha lavere sannsynlighet for stormflo enn $\leq 1/20$. I planleggingen er det anbefalt å forholde seg til modellert havnivå i 2090. Ifølge Kartverkets modellering av havnivåendringer [3] vil omtalt terrasse befinne seg delvis under vann ved en 20 års-stormflo, se Figur 4. Den må dermed dimensjoneres og planlegges for å tåle oppdrift fra sjø og bølgetrykk ved oversvømmelse.

Figur 4 Havnivåstigning i 2090, med 20-års flom, omtrentelig plassering av bryggedekke markert i rødt polygon.

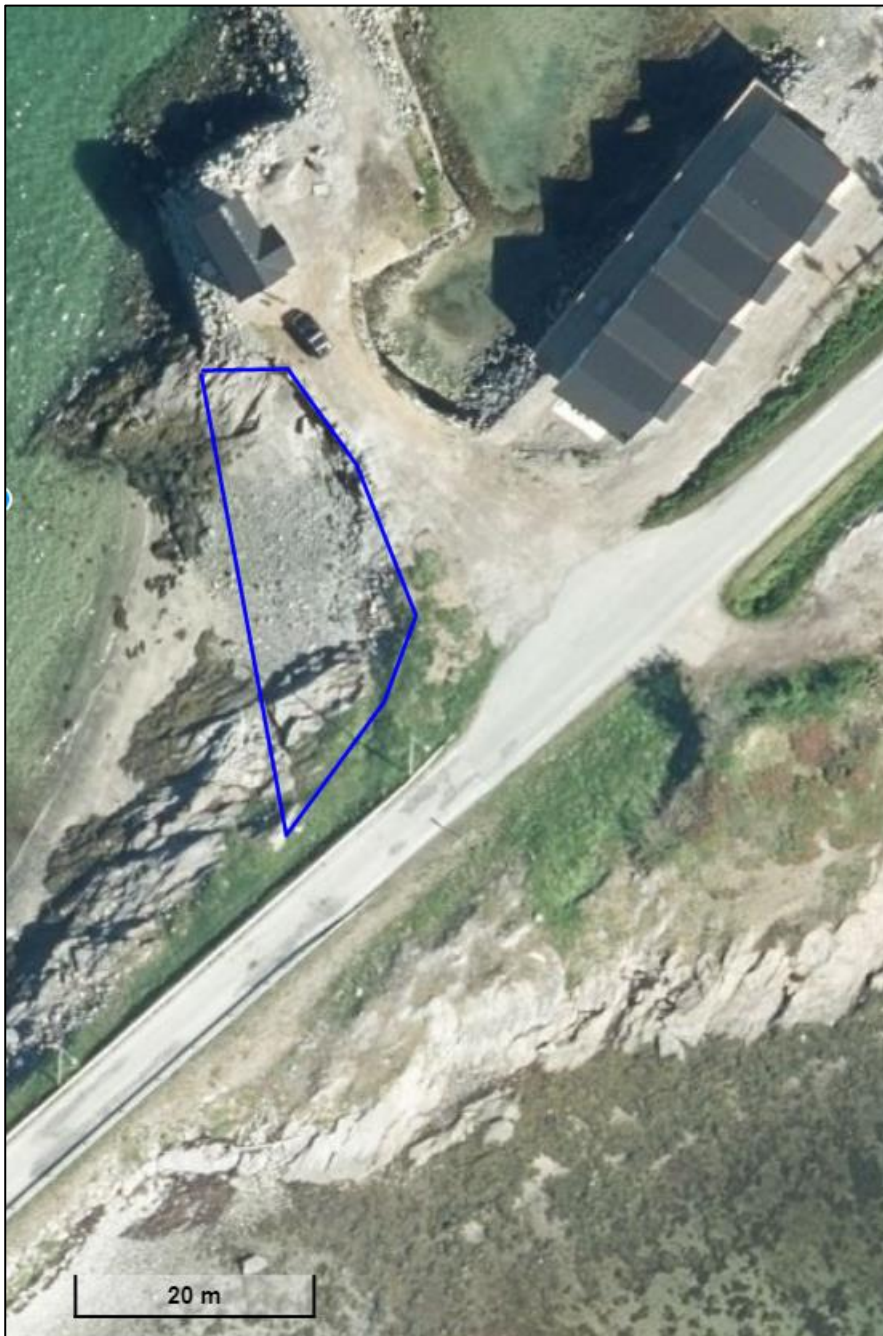
Det er ønskelig å utvide steinfyllingen som sikrer adkomst til molo og servicebygg. Adkomstveien vil da bli bredere, og snuplassen ved servicebygget større. Ønsket utfylt areal er synlig i Figur 5. Det gjøres oppmerksom på at satellittbildet er fra 2018, og at det i perioden 2018-2022 allerede er blitt utfylt langs bilvei med omtrent 4 m. Denne utfyllingen er gjort med blandede friksjonsmasser. Fyllingen er plastret med varierende steinstørrelse og til dels finstoff, og synes ikke å være dimensjonert mhp. å hindre bølgeerosjon. Utfyllingen er delvis gjort på løsmasse, med ukjent mektighet.

Figur 5 Blå linje viser utfylling 2, sør. Arealet er allerede delvis fylt ut, da satellittbildet er fra 2018

Det anbefales å bruke steinmasser til å utvide veien, også over løsmassene mellom de synlige bergnabbene. Fyllingen må tåle vekt av kjøretøy og vekta av massene i seg selv. Fyllingen må være stabil. Det er registrert kvikkleire 500 m mot SV. Det anbefales derfor å gjøre en prøvegraving og

eventuelt en stabilitetsberegning av planlagt utfylling. Dette spesielt siden massene som er fylt ut i perioden 2018-2022, er blandede masser, og plassert på ukjente løsmasser.

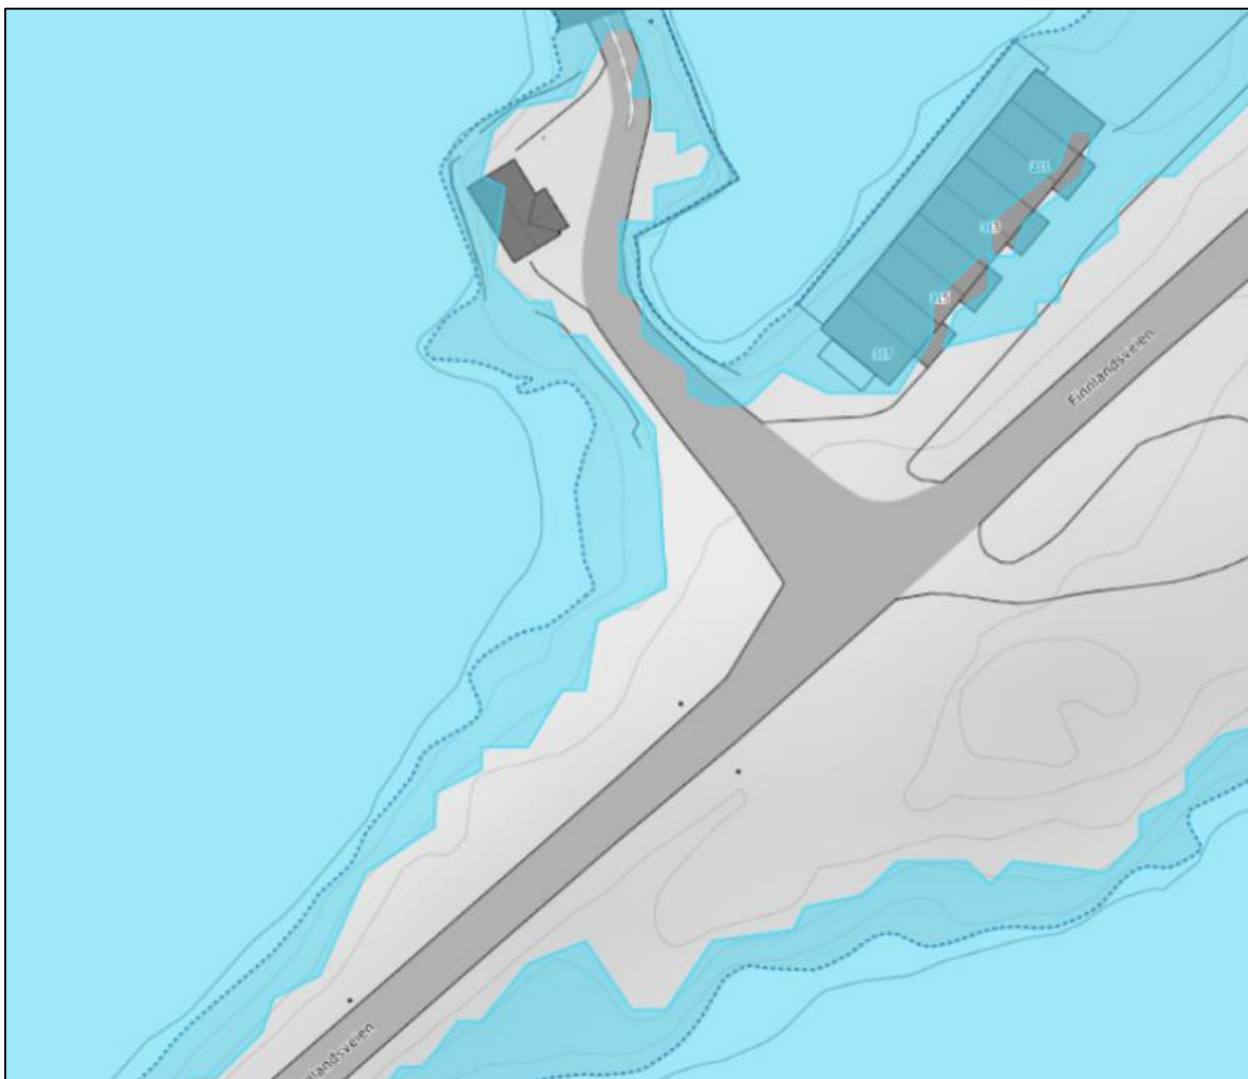
Iht. til Statens vegvesens håndbok V221 [4] skal steinfyllinger over vann ha største helning på 1:1,25 og under vann en helning på 1:1,3-1:1,5 for å være stabile. Fyllingen må dimensjoneres mot utvasking og bølger. Selve erosjonssikringen vil være under vann i 2090 ved en 20 års stormflo [3] se Figur 6, mens overflaten vil være ovenfor vannlinjen.

Figur 6 Vannivå beregnet for 2090, ved 20 års stormflo
