Vurdering av behov for konsekvensutredning

i forbindelse med søknad om endring av eksisterende
oppdrettslokalitet:

Skøyen

Rapporttittel: Vurdering av behov for konsekvensutredning i forbindelse med søknad om endring av eksisterende oppdrettslokalitet: Skøyen

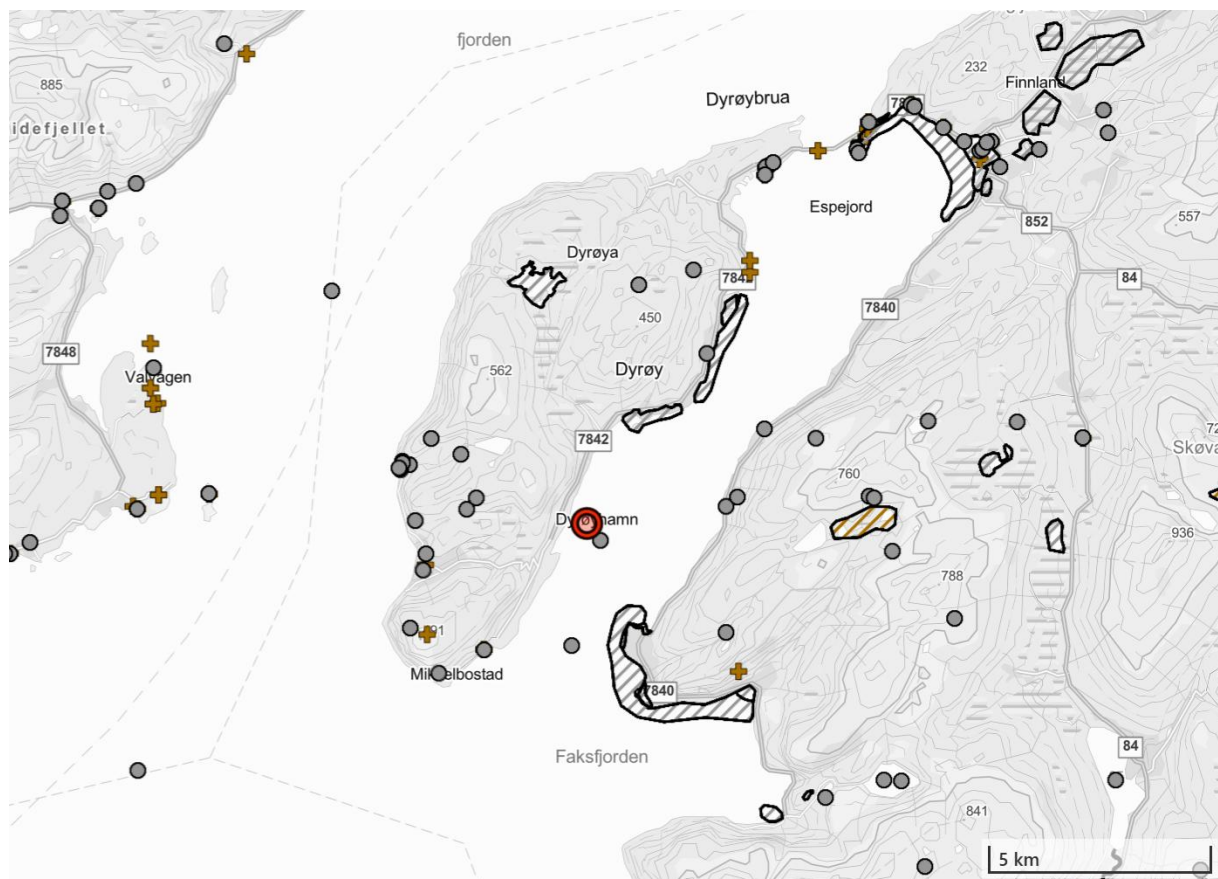
Figur 9. Kart som viser arter av nasjonal forvaltningsinteresse i området (Miljødirektoratet, 2025). Rød sirkel viser plassering av lokalitet.
