Espenesbogen

Miljøgeologisk undersøkelse av
sjøbunnsediment

DATO / REVISJON: 25. januar 2021 / 00

DOKUMENTKODE: 10223572-RIGm-RAP-001

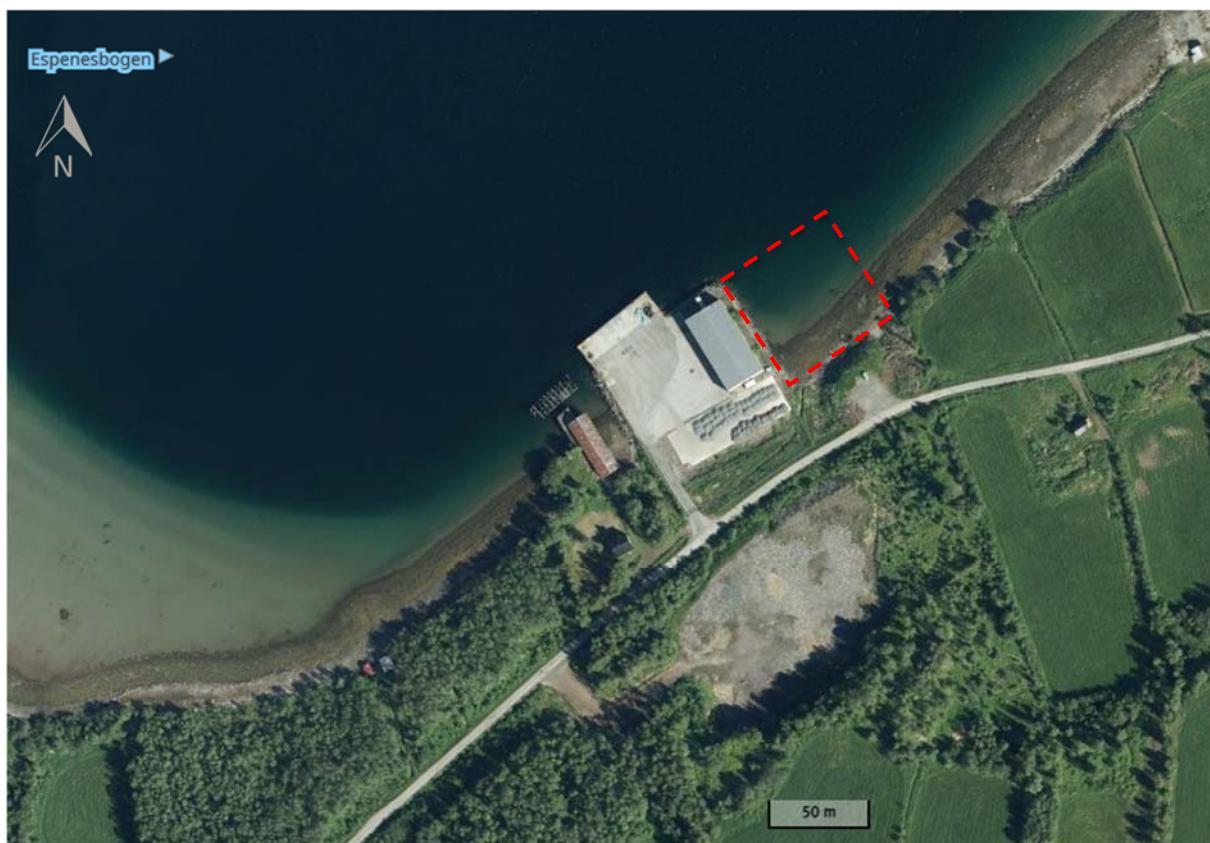
Det aktuelle utfyllingsområdet ligger på østsiden av eksisterende industrikkai, se ortofoto i Figur 2-2. Eksisterende kai var utvidet mellom 2006-2007 ifølge historiske flyfoto på finn.no.

Figur 2-2: Espenesbogen. Ortofoto over området hvor det aktuelle utfyllingsområdet ligger [norgeskart.no]. Utfyllingsområdet er merket med rød stiplet linje.

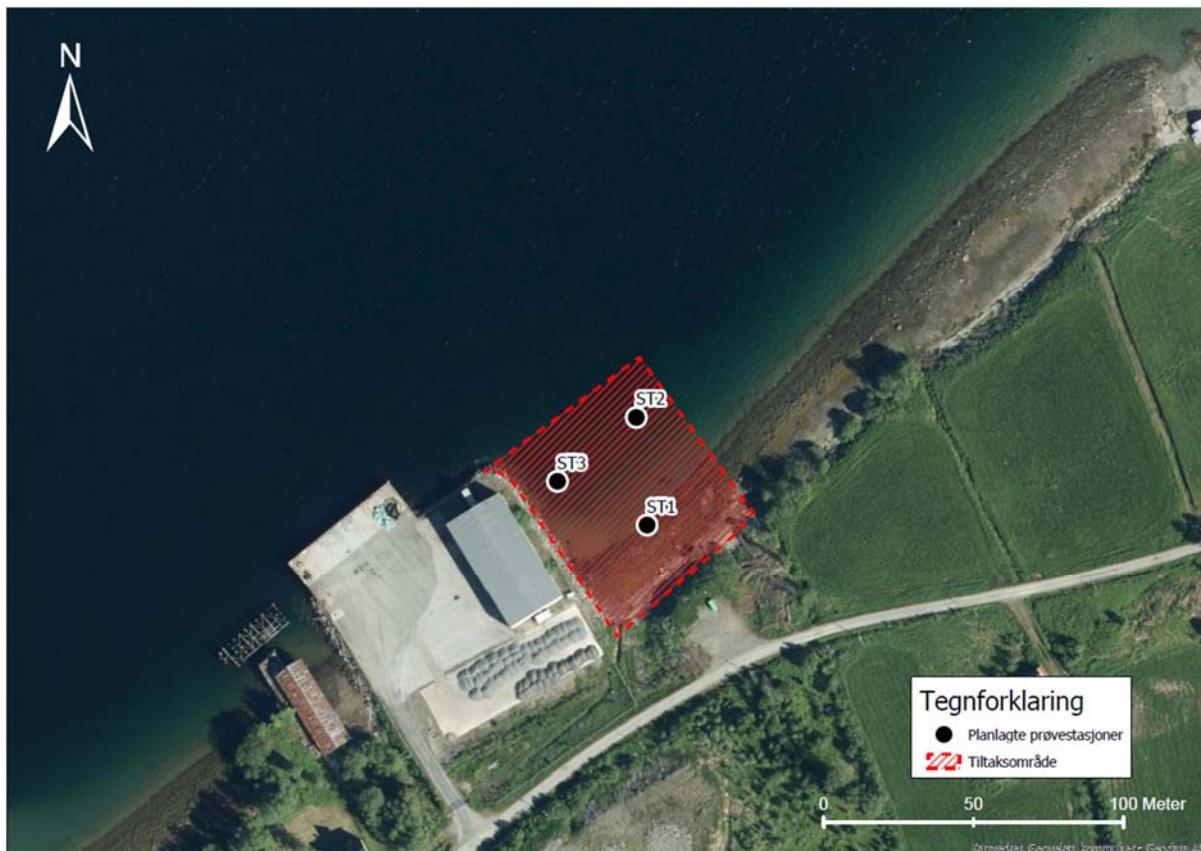
Det planlagte tiltaket (Figur 2-3) for utviding av industrikai ved Espenesbogen omfatter utfylling i sjø. Arealet som vil bli påvirket av den planlagte utfyllingen er ca. 4 000 m².

Figur 2-3: Omtrentlig markering av tiltaksområdet med prøvestasjoner.

Prøvetaking av overflatesediment (0-10 cm) ble utført 7. januar 2021. Det ble samlet inn sedimentprøver fra til sammen tre stasjoner (ST1, ST2, ST3), se Figur 2-3. Sedimentprøvene ble samlet inn ved bruk av van Veen-grabb fra Multiconsults boreartøy.

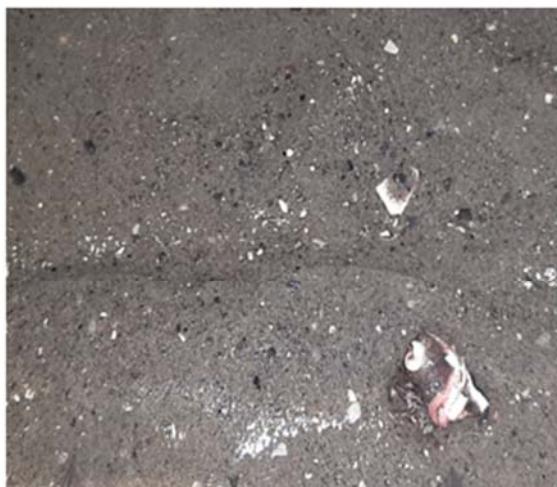
Prøvestasjon	X (øst) UTM-sone 33	Y (nord) UTM-sone 33	Kote (NN2000)	Sediment- dybde cm	Sedimentbeskrivelse
ST1	609790	7669774	-2,5	0-10	Sand, stein, noe korall/skjellbiter, sjøstjerner, kreps, kråkeboller, krabber
ST2	609792	7669802	-6,5	0-10	Sand, noe korall/skjellbiter, Sjøstjerner, kreps, kråkeboller, krabber
ST3	609766	7669780	-4,8	0-10	Sand, Sjøstjerner, kreps, kråkeboller, krabber

Figur 4-1: Espenesbogen. Bilder av sjøbunnsediment, hhv. Prøvestasjon ST1-ST3.

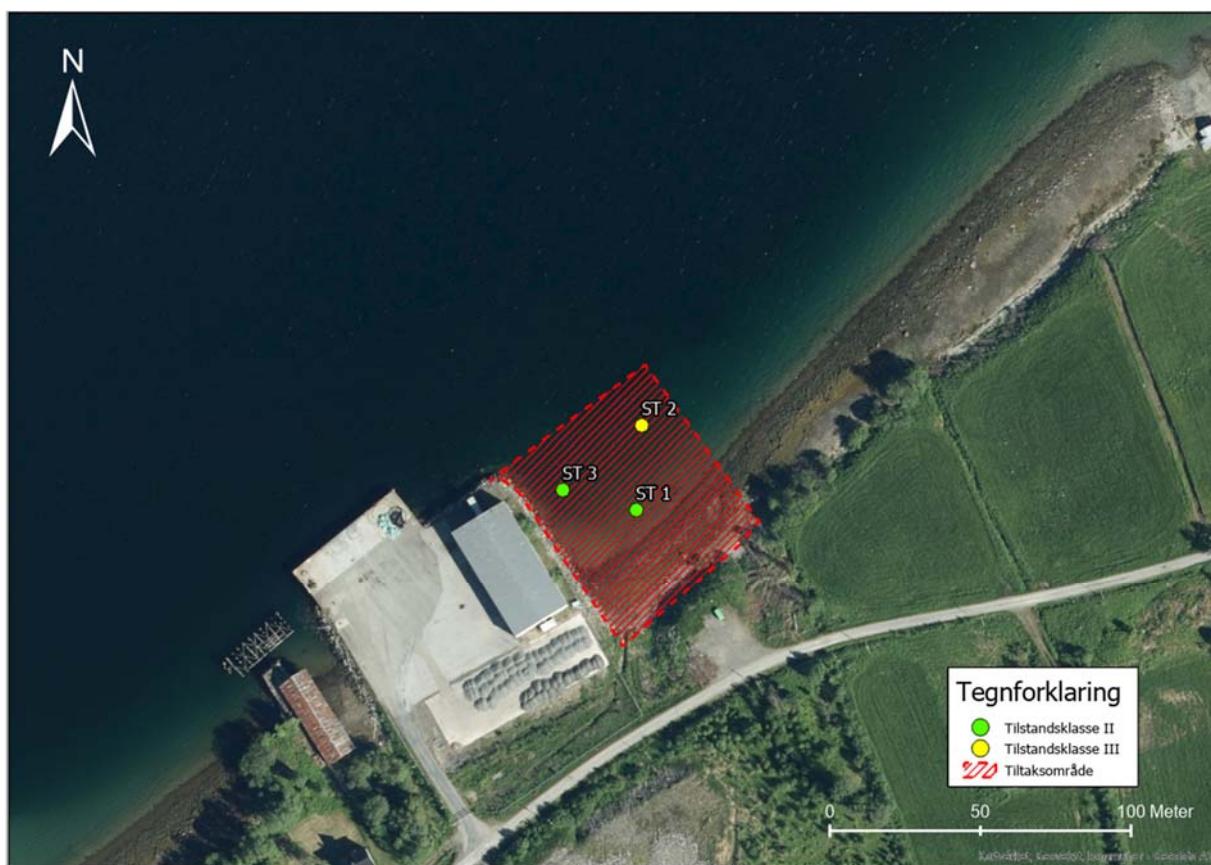
Prøvestasjoner med høyeste påviste tilstandsklasse uavhengig av type miljøgift er vist i Figur 4-2.

Figur 4-2: Espenesbogen. Prøvestasjoner er angitt med høyeste påviste tilstandsklasse uavhengig av type miljøgift. Planlagt utfyllingsområde er merket med rød stiplet linje.

Det er påvist konsentrasjon av PAH-forbindelsen antrace tilsvarende tilstandsklasse III (moderat miljøstand) i én av de analyserte prøvene. For de øvrige analyserte parameterne er det ikke påvist konsentrasjoner over tilstandsklasse II.

Utfylling over forurensset sjøbunn krever tillatelse fra Fylkesmannen før arbeidet kan starte, jf. forurensningsloven § 11.
