VEDLEGG 1

Vanntilstand	25.09.2020
<ul style="list-style-type: none"> https://vann-nett.no/portal/#/waterbody/0401020100-4-C https://miljoatlas.miljodirektoratet.no/KlientFull.htm?

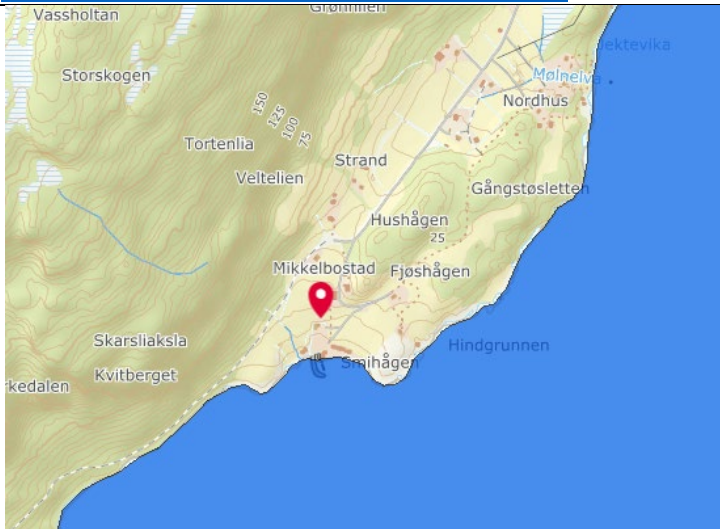
<p>God vanntilstand. Vassdragsområde 187, nedbørsfelt 188.3</p> <ul style="list-style-type: none"> ■ Svært god ■ God ■ Moderat ■ Dårlig ■ Svært dårlig ■ Udefinert

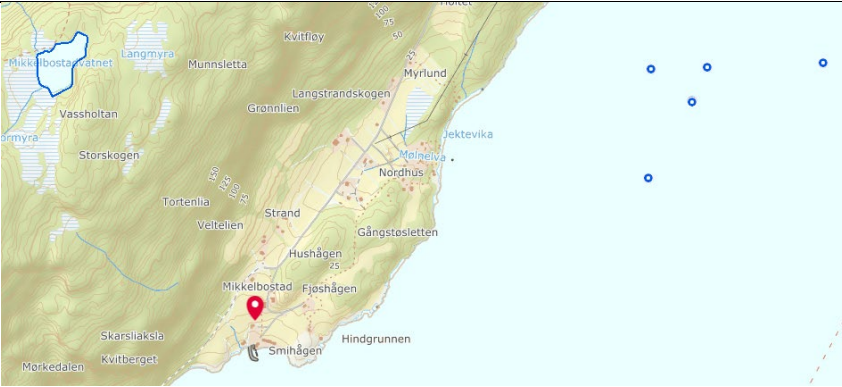
<p>Vannmålinger ved Mikkelbostadvatnet 1993 (kartlegging av arter), Litjevika 2018 (miljøovervåking akvakulturanlegg)</p> <ul style="list-style-type: none"> ● Målestasjon ■ Observasjonssted

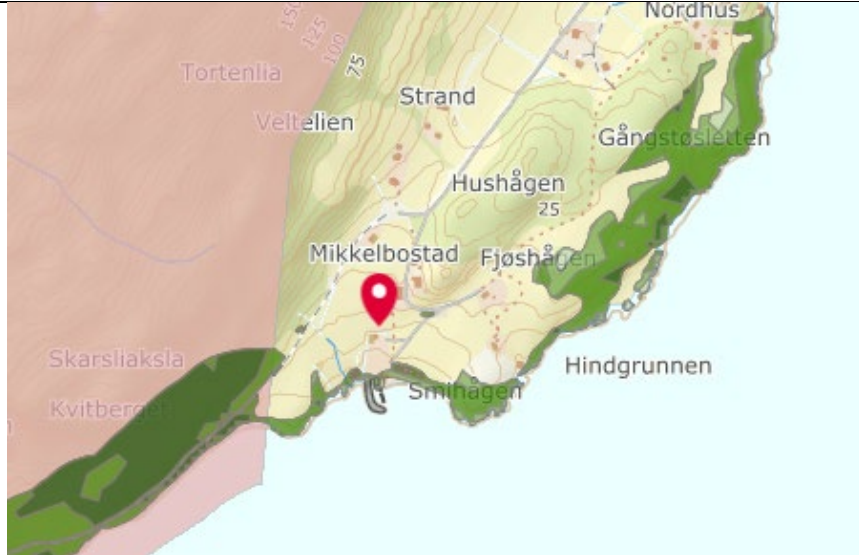
Friluftsområde og strandsone	25.09.2020
<ul style="list-style-type: none"> • https://miljoatlas.miljodirektoratet.no/KlientFull.htm? • https://faktaark.naturbase.no/?id=FK00009520

<p>Det er registrert viktig friluftsområde Dyrøygommen - Hagenes</p> <p>■ Viktig friluftslivsområde</p> <p>Potensielt tilgjengelig strandsone</p> <ul style="list-style-type: none"> ■ Liten helling < 3 grader ■ Noe helling 3 - 10 grader ■ Stor helling 10 - 25 grader ■ Veldig stor helling > 25 grader

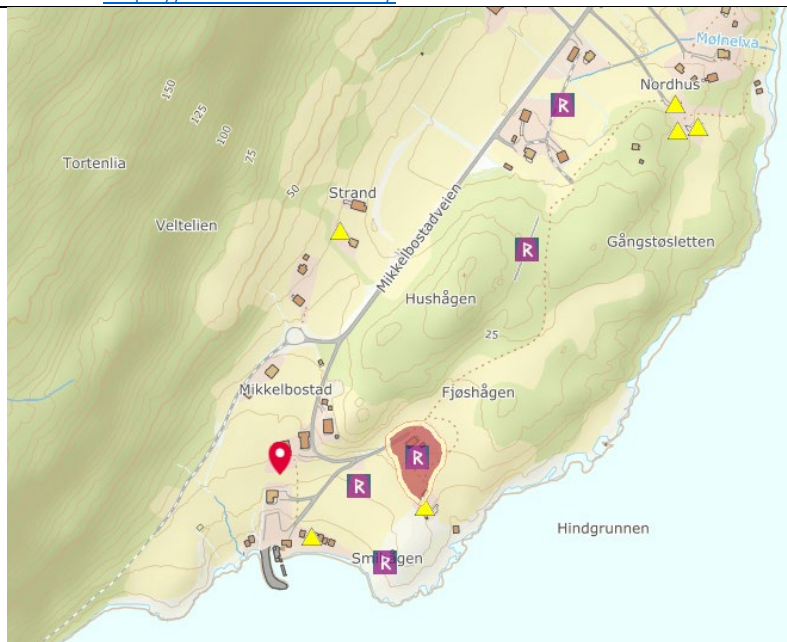
Kulturminner	25.09.2020
<ul style="list-style-type: none"> • https://miljoatlas.miljodirektoratet.no/KlientFull.htm? • https://kulturminnesok.no/

<p>Det er registrert flere kulturminner i området.</p> <ul style="list-style-type: none"> ▲ Annen SEFRAK-bygning ■ Arkeologisk enkeltminne ■ Fredet enkeltminne

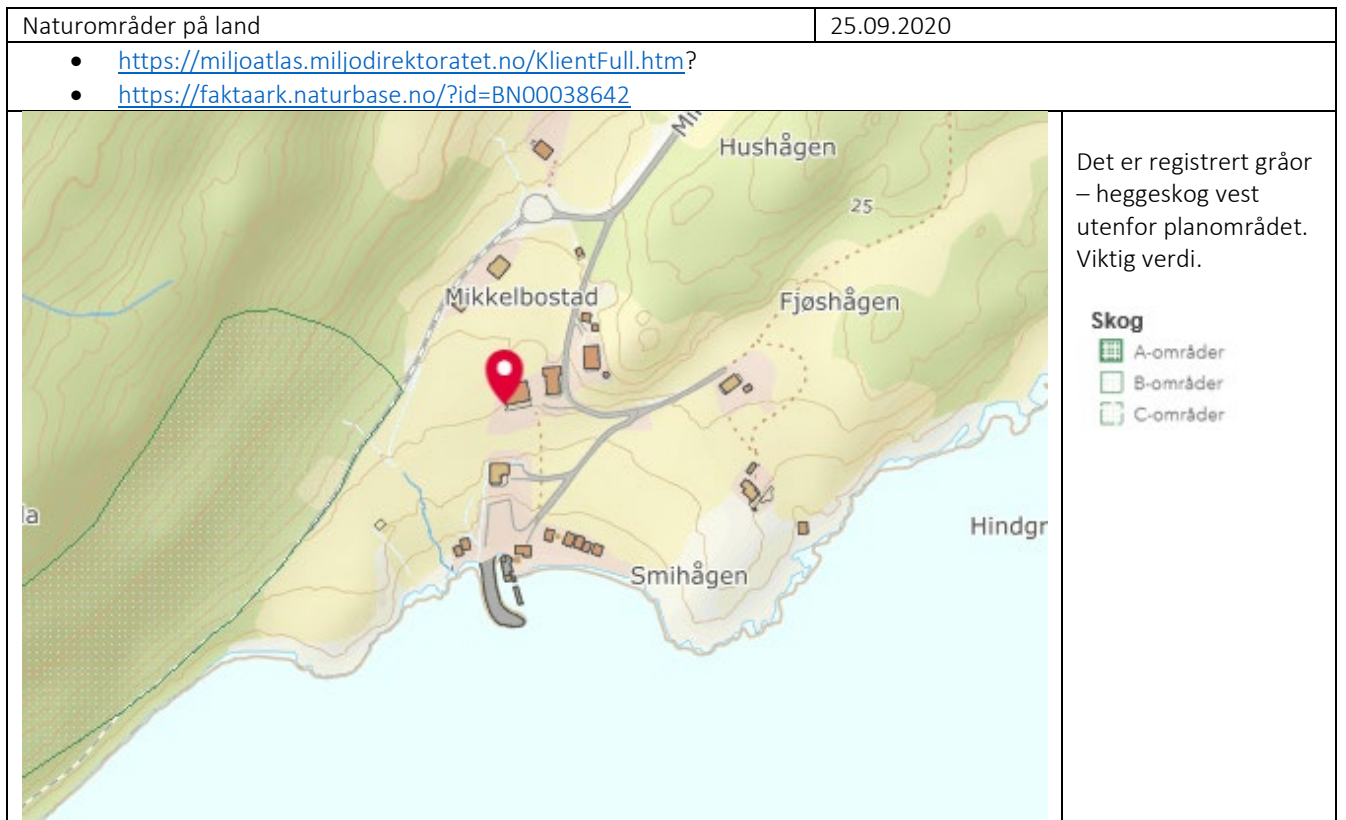
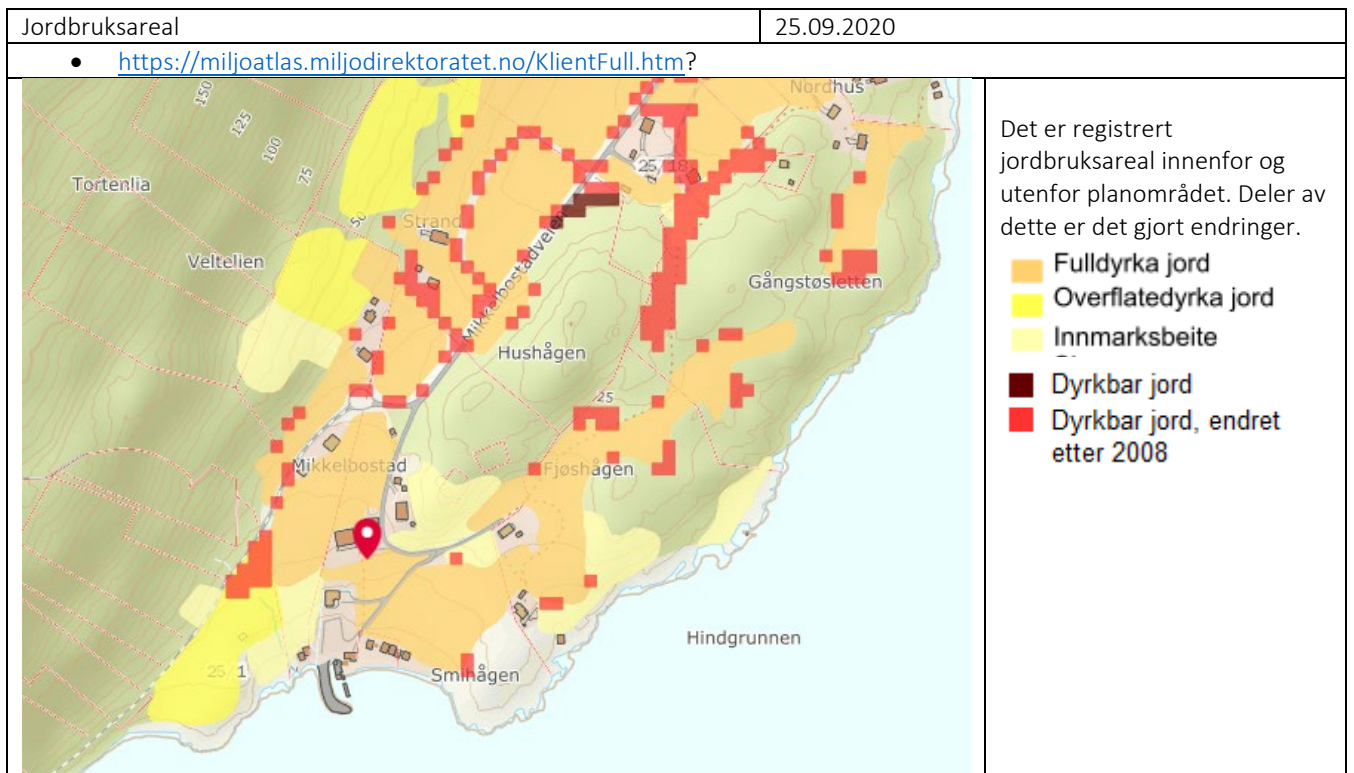
Løsmasser	25.09.2020
<ul style="list-style-type: none"> • https://miljoatlas.miljodirektoratet.no/KlientFull.htm? • https://atlas.nve.no/html5Viewer/?viewer=nveatlas 	
	<p>Det er registrert bart fjell m tynt eller usammenhengende dekke og hav og fjordavsetning med tykt dekke.</p> <p>Forvirtingsmateriale ■ Bart fj. og fj. m/tynt el. usam.h. løsm. Marin strandavsetning ■ Hav- og fjordavsetning, tykt dekke</p>

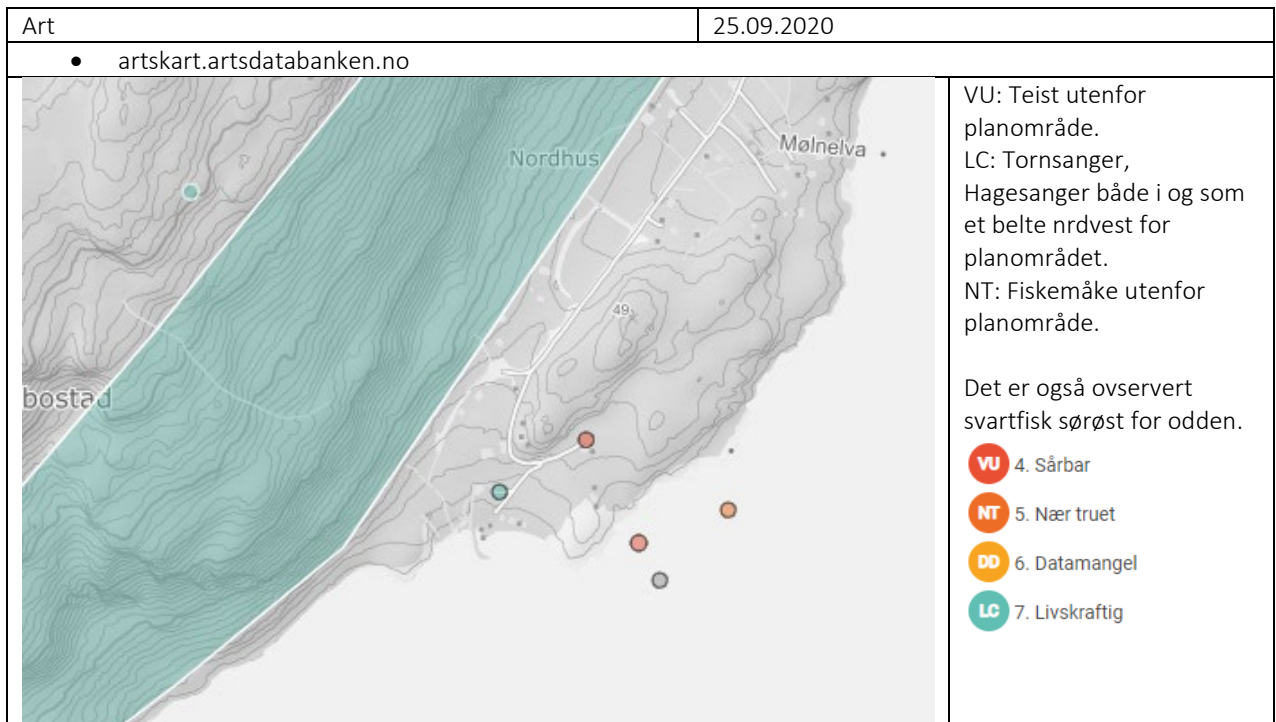
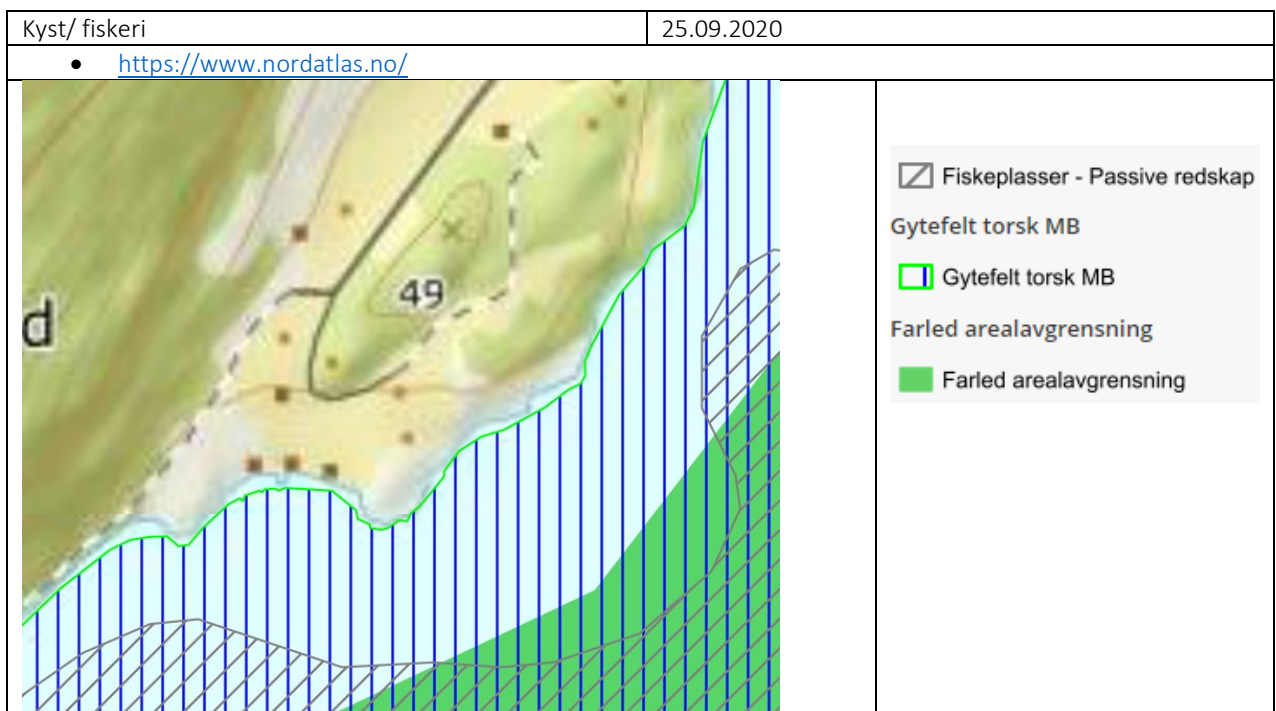
Snø- og steinsprang aktsomhetsområde	25.09.2020
<ul style="list-style-type: none"> • https://miljoatlas.miljodirektoratet.no/KlientFull.htm? • https://atlas.nve.no/html5Viewer/?viewer=nveatlas 	
<p>Two topographic maps of the Mikkelbostad area. The top map shows hazard zones for snow (red patterns) and rockfall (black patterns). The bottom map shows hazard zones for snow (orange patterns) and rockfall (yellow patterns). The maps cover the same area as the first table, including locations like Storskogen, Tortenlia, Strand, Hushågen, Fjeshågen, Smihågen, Hindgrunnen, Skarsliaksla, and Kvitberget.</p>	<p>Både datagrunnlag fra NGU (øverste kart) og NGI (nederste) har kartlagt aktsomhetsområde for snø- og steinsprang i området.</p> <p>Det er lav posisjonell og tematisk nøyaktighet.</p> <p> Utløsningsområde for snøskred</p> <p> Utløpsområde for snøskred</p> <p> Utløsningsområde for steinsprang</p> <p> Utløpsområde for steinsprang</p>
